工学部 PCB 廃棄物処理の終了報告

機械・環境建設系技術班 川口 隆

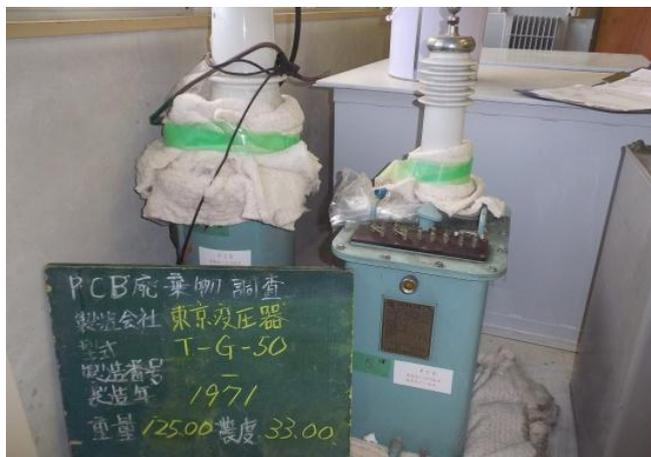
図-1 粗大ごみで発見した PCB 廃棄物

った出来事がおこる。工学部では、年、数回に分けての粗大ごみの回収をおこなっている。図-1 は、平成 20 年 3 月末にある研究室から排出された 1971 年製のトランスである。無論、製造年から昭和 47 年(1972 年)の回収指示にしたがって、PCB 含有の有無について確認が必要な機器である。排出先の研究室に問い合わせたところ、以前から由来が分からず使用されていないトランスが放置してあったので、実験室の引っ越しにともない、粗大ごみとして排出したとのことであった。

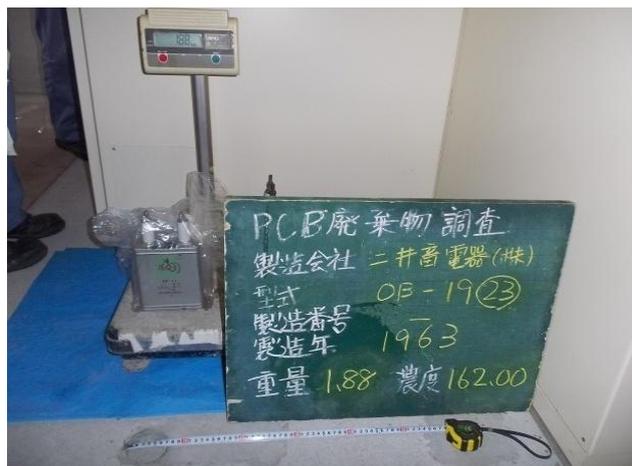
図-3 PCB廃棄物の記録写真

調査結果をまとめるにあたり、松山市へ提出する届出書の形式では、適正な管理をおこなう上で情報不足であると考えた。また、工学部における担当者が筆者のみであったことから、工学部総務チームと情報を共有化するため、第三者でも一目瞭然な資料を作成する必要がある。図-3に示したとおり、PCB廃棄物1台ごとに、製造会社名、型式、製造番号、製造年、重量、PCB含有濃度の分析結果を黒板に記入し、外観とともに撮影した。この写真をベースに資料を作成し、委託分析結果の一覧と保管場所における配置状況図を添付した「写真付き管理台帳」を作成した。

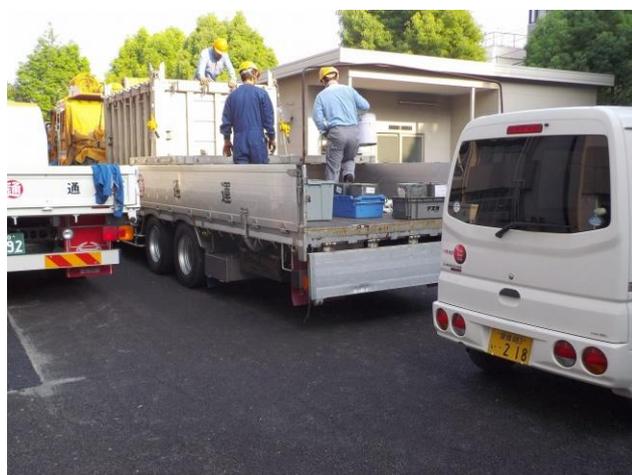
図-4 高濃度PCB廃棄物の搬出状況

学内の高濃度PCB廃棄物は、安全衛生管理チームがJESCO北九州PCB処理事業所に機器登録を申請し、受け入れが整い次第、廃棄処分されることとなった。図-4は、平成26年5月に高濃度PCB廃棄物を搬出している状況である。

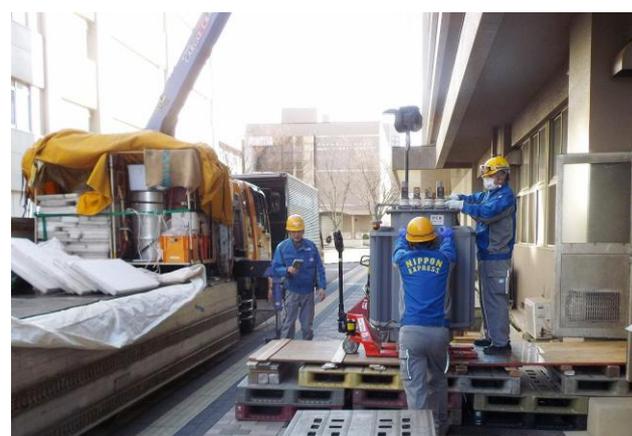
図-5 低濃度PCB廃棄物の搬出状況

図-5は平成28年2月に実施した低濃度PCB廃棄物の搬出状況である。これにより、部内すべての低濃度PCB廃棄物についても安全衛生管理チームが委託した県内業者により適正に廃棄処分された。
